# A Széchenyi Lánchíd eredeti, Clark-féle változatának merevítő- és korlátszerkezete

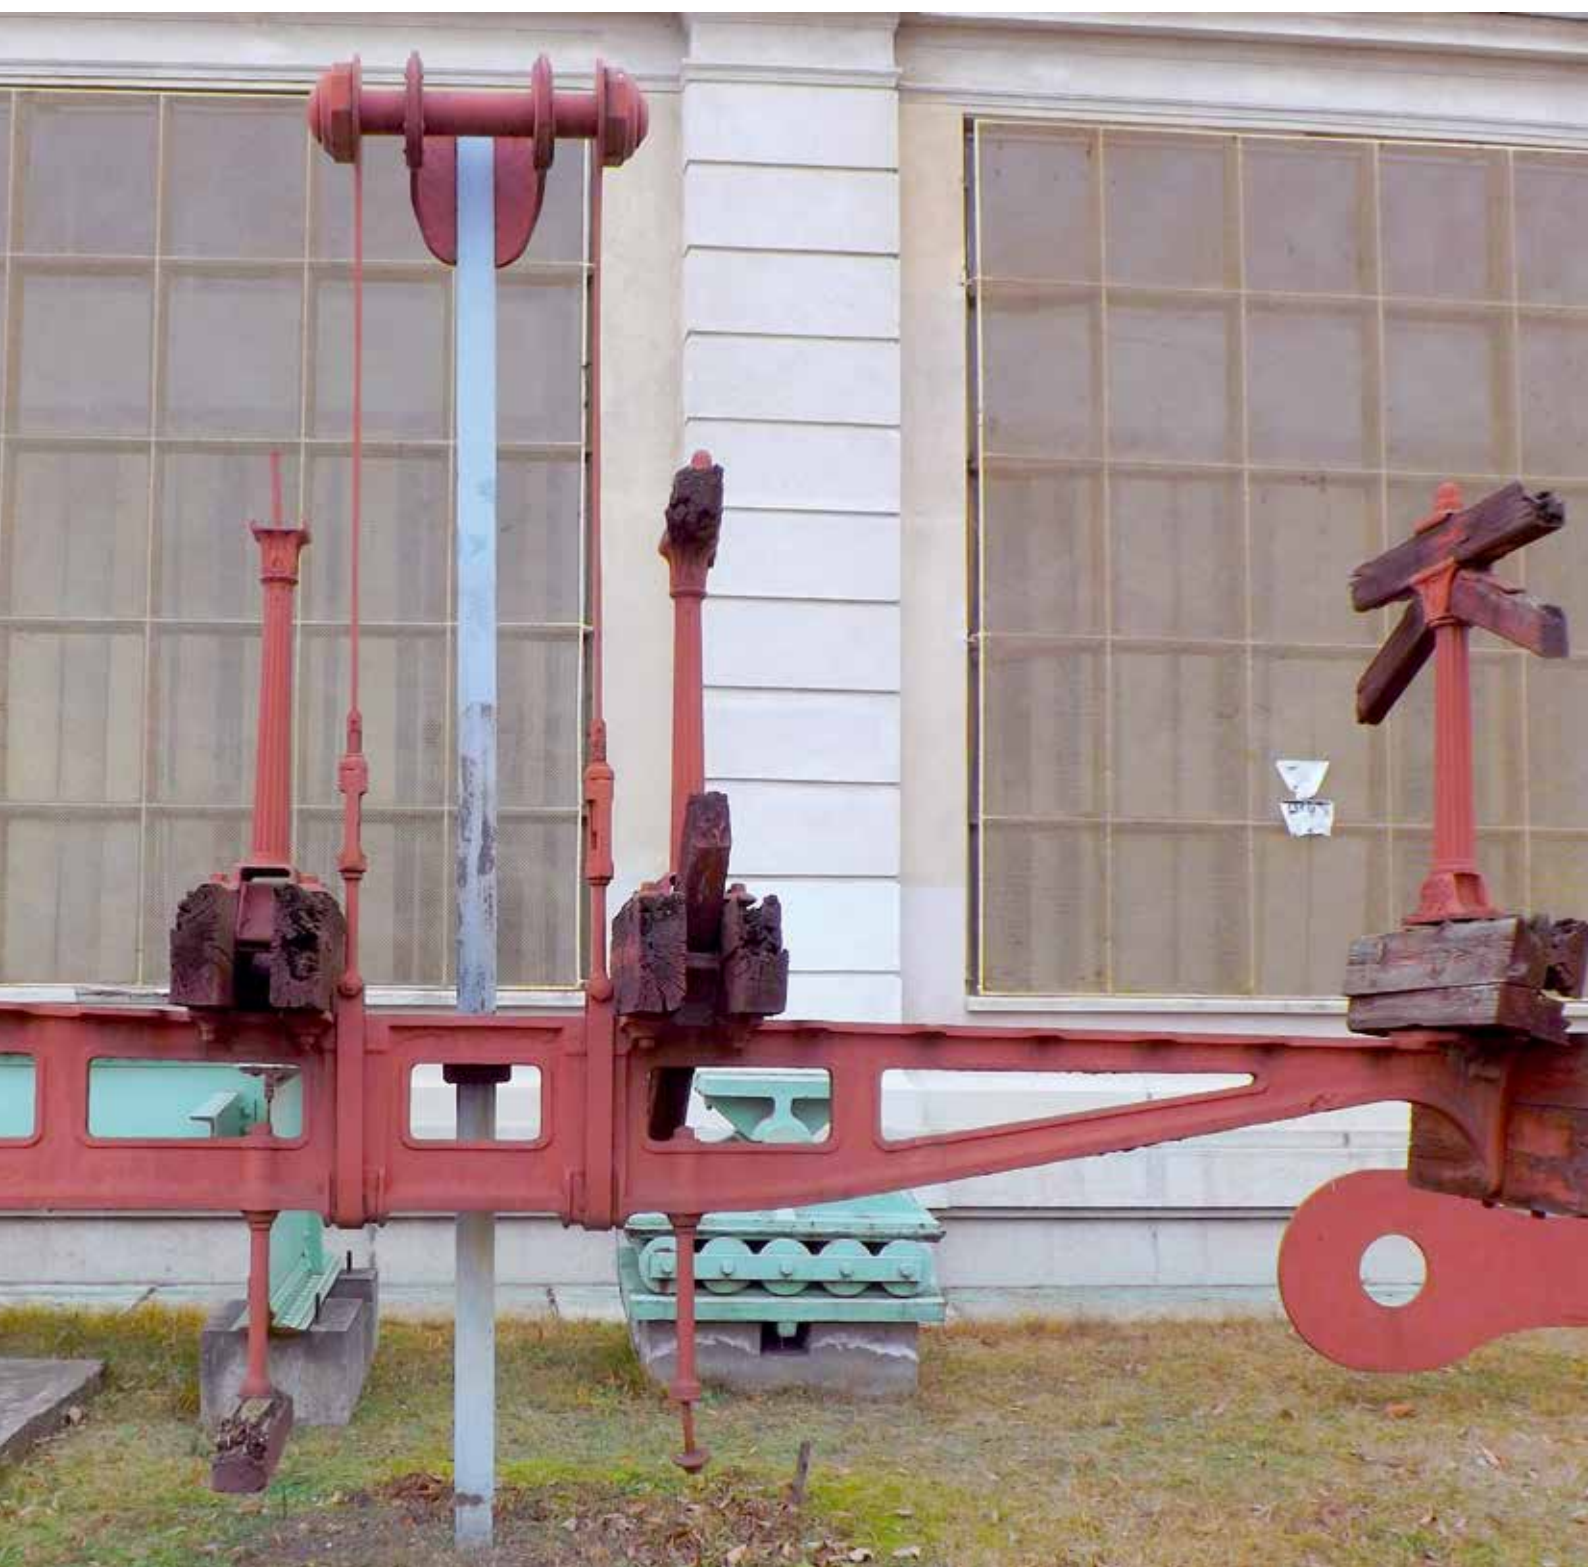
*A városligeti Hídkertben kiállított kereszt-tartó részlete a korlátszoporttal*

Ha megnézzük a városligeti Hídkertben álló teljes (bár fa elemeiben erősen korhadt) keresztartót, megláthatjuk a magyarázatot. A szélső oszlopsor fagerendákon állt, fölül is gerendák fogták össze, közöttük pedig „andrásskereszt” formába rendezett ferde rudak támasztották ki és tették biztonságossá a gyalogközlekedést. A belső, láncok felőli oszlopsor alsó illesztő bakján keresztül is átmentek az „andrásskereszt”, bár ritkábban, a keresztartók alatt viszont függőleges vasoszlopokat látunk, eredetileg ezeket is vízszintes fa dúcok támasztották egymáshoz.

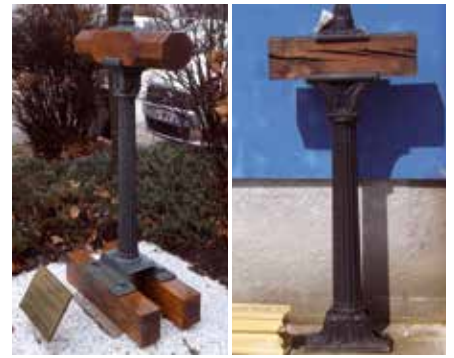
1. sz. kép A Kiscelli Múzeum korlátoszlopa a Hídepítők Hídkertjében kiállítva;

2. sz. kép A Közlekedési Múzeum korlátoszlopa Vecsésen, kiállításra előkészítve;

A két első kép a Kiscelláról származó, és a Vecsésen tárolt korlátoszlopot mutatja. Feltűnő, különösen a talprészükre nézve, hogy eltér a szerkezetük. Ennek oka az, hogy a Kiscelli Múzeum oszlopa egy, a járda belső oldalán, a láncok közelében állt öntvény volt, a Vecsésen tárolt pedig a híd külső szegélyére, a járda külső peremére készült.

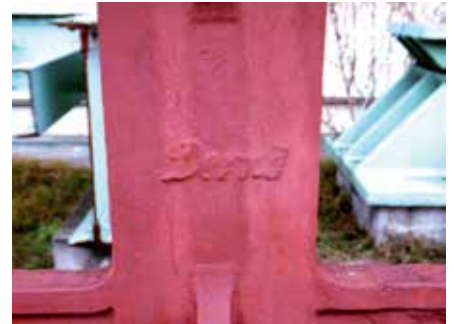
A Városligetben a keresztartón látható „Dernő” felirat;

A híd vasszerkezete különböző műhelyekben készült. Így a láncokat az angliai Hunter and English, a nyeregsarukat a Howard and Ravenhill, a függesztő rudakat, a csigasorokat pedig a Harvey cég szállította. A horgonytömböket a bécsi Norris cég gyártotta. A keresztartók az Andrássy uradalom dernői öntödéből kerültek ki. A korlátokat és az egyéb öntvény-elemeket a budai Ganz műhely állította elő.

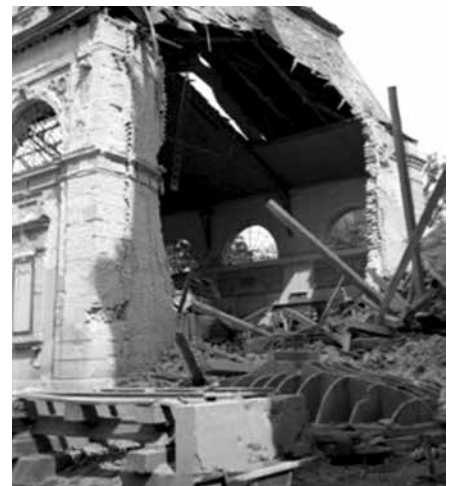
A háború utáni romos múzeumépület előtt álló keresztartó

A decemberi cikk szerzői részletesen leírták az elemek megőrzésének történetét. Itt annyit fűzhetünk hozzá ehhez, hogy a Közlekedési Múzeum darabjai – a korabeli fényképek tanúsága szerint – a világháborút, Budapest ostromát, és az épületet, a kiállításokat súlyosan rongáló bombatámadásokat is a mostani helyükön, a szabadban „vészelték át” (szerencsére). Így jelenlétükkel ennek is emléket állíthatnak.
